RAPPORTAGE GROTE PROJECTEN

# PIEKBERGING HAARLEMMERMEER

JUNI 2022

Naam project: Piekberging Haarlemmermeer  
 Projectnummer: 00.07002  
 Projectmanager: Lodewijk Biemond  
 Ambtelijk opdrachtgever: Henno van Dokkum  
 Portefeuillehouder: Sjaak Langeslag

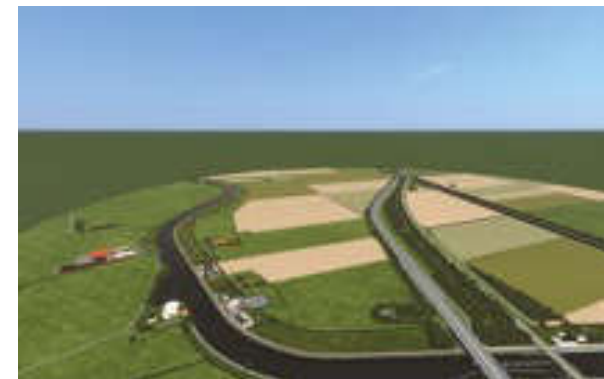
figuur 2: startsituatie – geen piekberging

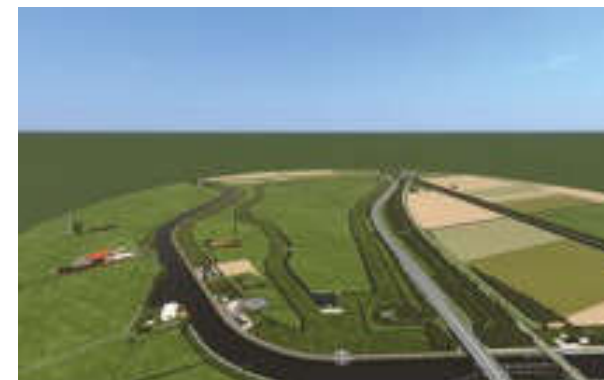
figuur 3: piekberging leeg

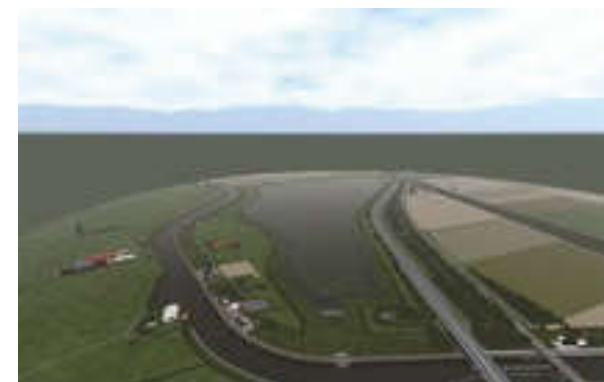
figuur 4: piekberging gevuld

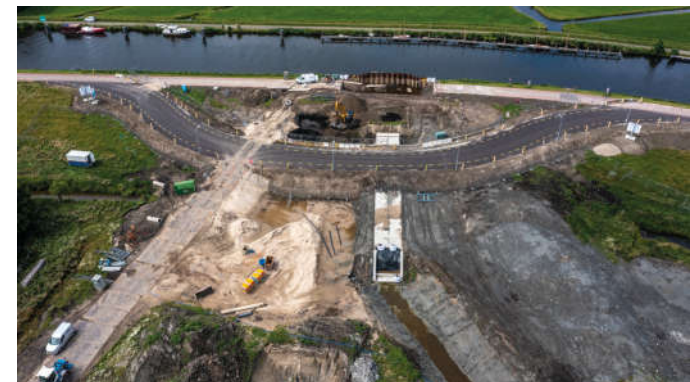
figuur 9: bouw van de inlaatconstructie (fase 2)

De inlaatconstructie vanuit de Ringvaart wordt in 2 fasen gerealiseerd (eerst de zuid- en dan de noordzijde). Op deze manier kan de doorgaande weg (de Lisserdijk) open blijven. Fase 1 van de inlaat is succesvol afgerond, de Lisserdijk is nu (tijdelijk) omgelegd en fase 2 is inmiddels gestart.

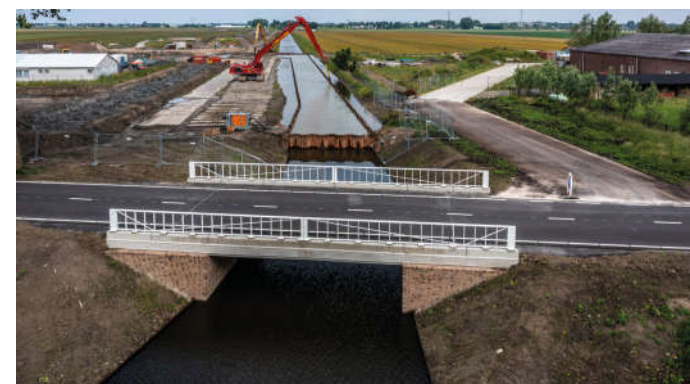
figuur 10: nieuwe brug in de Hoofdweg

Een deel van de civiele constructies zijn inmiddels gereed, de meest in het oog springende betreft de nieuwe brug in de Hoofdweg ten behoeve van de uitstroom (leeglopen piekberging) in de hoofdvaart. Ook is een aantal van de landbouwbruggen inmiddels gereed.

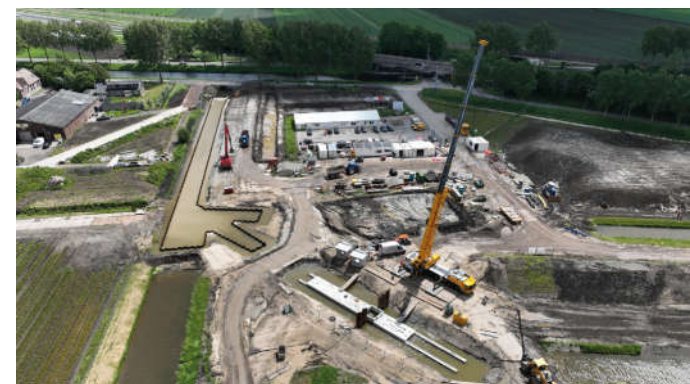
figuur 11: bouw van de uitlaatconstructie

In de periode die deze rapportage beslaat (maart '22 – juni '22) wordt hard gewerkt aan de realisatie van de kunstwerken. Het betreft hier de inlaat- en uitlaatconstructie waarmee we de Piekberging vol en weer leeg kunnen laten lopen, maar ook een veelvoud aan kleinere kunstwerken, zoals dammen, duikers, doorlaten en bruggen.

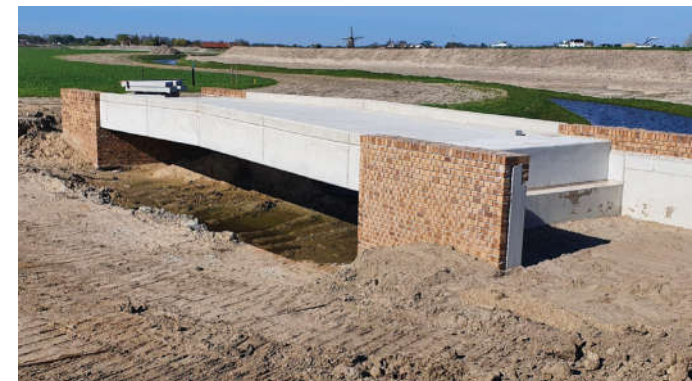
figuur 12: landbouwbrug in uitvoering

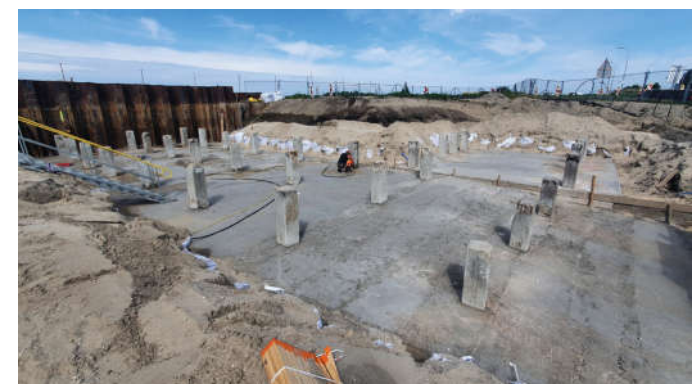
figuur 13: bouw van de inlaatconstructie

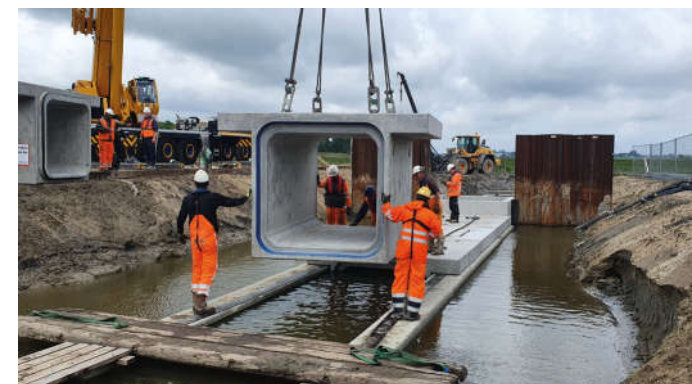
figuur 14: een kijkje in de uitlaatconstructie
