## VV-besluitnota

Registratienummer:  
20.002345

1. Op de locatie Meijepark in Nieuwkoop maatregelen te treffen om de zwemwaterkwaliteit te verbeteren van "slecht" naar minimaal "aanvaardbaar";
2. Voor vier locaties (Westbroekplas, Amsterdamse Bos, Zegerplas en Toolenburg speelvijver) met kwaliteitsoordeel "aanvaardbaar", samen met de beheerders in te zetten op het verbeteren van beheer en onderhoud.
3. Op de locatie Westbroekplas en de Veerplas vanaf 2020 maatregelen te treffen om de zwemwaterkwaliteit ten aanzien van blauwalgen te verbeteren.
4. Voor de locaties Klinkenbergerplas, Oosterduinse meer, Zoetermeerse plas en Haarlemmermeerse Bosplas samen met de gemeenten te onderzoeken welke maatregelen mogelijk zijn en deze vanaf begin 2021 uit te voeren;
5. Een voorbereidings- en uitvoeringskrediet te verlenen van € 980.000. Dit is inclusief de voorfinanciering van bijdragen van derden ter grootte van ca. € 450.000.

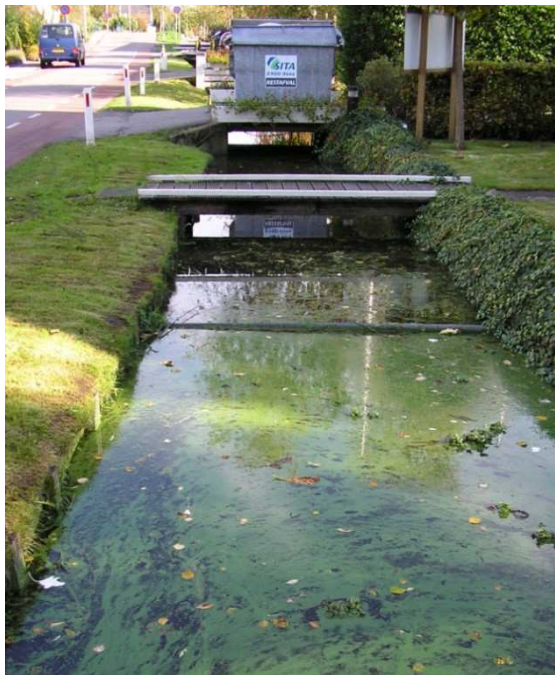
*Leiding die doorstroom beperkt en waar vuil en drijflagen achter blijven hangen (Aalsmeer)*

Aalsmeer kent een lange geschiedenis met blauwalgenoverlast door de slechte waterkwaliteit. Dit is inherent aan het watersysteem. Op een aantal plekken, waaronder de Stommeerweg, worden maatregelen genomen om de overlast te beperken. Veel problemen worden echter veroorzaakt door slechte doorstroming, veroorzaakt door obstakels in het water. Dit kunnen bijvoorbeeld waterplanten, overhangende takken of leidingen zijn. Er is een protocol waar de gemeente Aalsmeer, omwonenden en Rijnland aan meewerken om het probleem met blauwalgen gezamenlijk aan te pakken. Het protocol en de uitvoering was in 2016 wat naar de achtergrond verdwenen. Rijnland heeft zich samen met de betrokken partijen ingespannen om het protocol te actualiseren en te zorgen dat het wordt nageleefd.

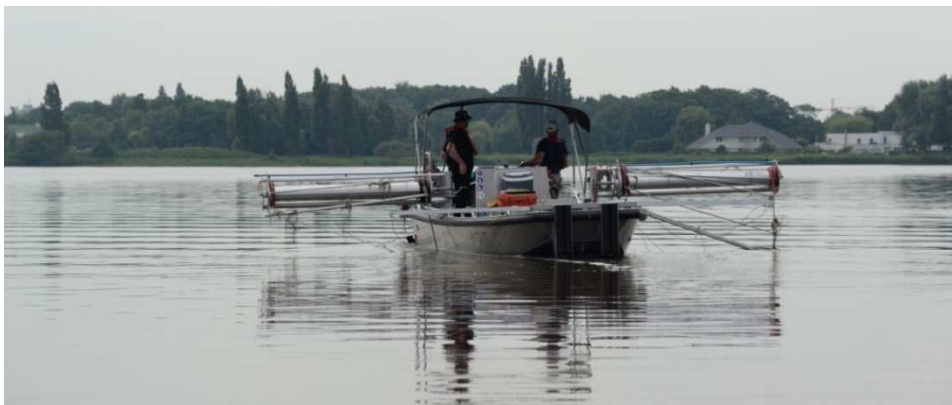
*Waterstofperoxide  
behandeling  
Klinkenbergerplas*

De waterstofperoxidepilot is na 4 jaar onderzoek afgerond. In samenwerking met de Universiteit van Amsterdam, gemeente Oegstgeest en Noordwijkerhout, provincie Zuid-Holland en Arcadis is onderzocht hoe de techniek verder te verbeteren is. In de eerste helft van 2020 worden de resultaten gerapporteerd en gepresenteerd op een symposium (georganiseerd door de UvA). Het beeld is dat waterstofperoxide zeer effectief is in het bestrijden van blauwalgen, maar dat de duur van dit positieve effect sterk varieert. Dit is o.a. afhankelijk van het tijdstip van toedienen (later behandelen in het zwemseizoen zorgt ervoor dat het effect langer aanhoudt) en de soortensamenstelling van de blauwalgen. Daarmee is het middel goed te gebruiken bij het bestrijden van blauwalgen bij "calamiteiten" (overlast die zich zo nu en dan en later in het seizoen voor doet) en minder geschikt als structurele maatregel. Met het afronden van de pilot vervalt ook de ontheffing (afgegeven door het CTGB) voor het gebruik van waterstofperoxide. Toepassing van dit middel is dan wettelijk niet meer toegestaan. Er wordt onderzocht of middels een consortium (o.a. Arcadis, UvA en waterbeheerders) een toelatingsprocedure gestart kan worden. De toelatingsprocedure neemt circa 2 jaar in beslag.

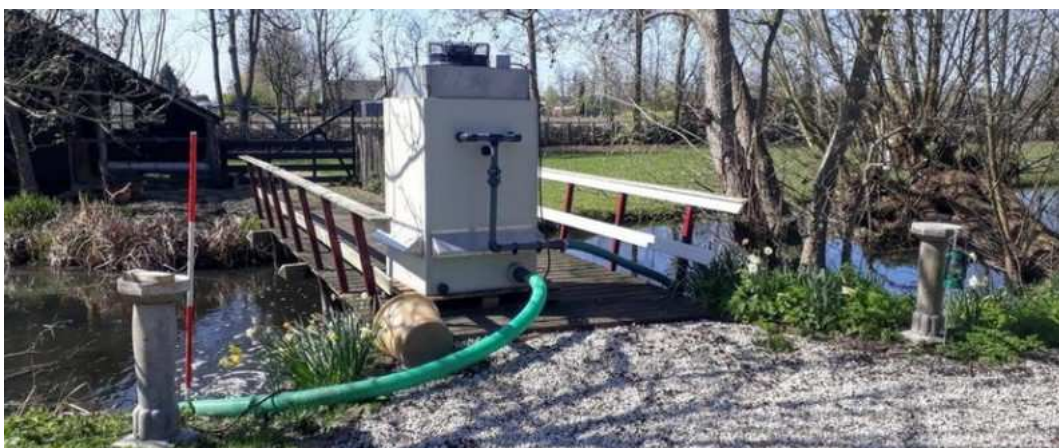
*Inzet Filair in Boskoop*

FilAir is een innovatieve techniek om zuurstofarm water weer zuurstofrijk te maken. Fabrikant Nijssen BV ontdekte de toepassing toevallig. Het bedrijf maakt koelinstallaties en zagen dat tijdens het koelproces zuurstofrijk water ontstaat als restproduct. In de veldproef in Droompark (Spaarnwoude) is de techniek toegepast. Met een bijdrage uit het innovatiefonds is de techniek verder ontwikkeld.

In 2019 kampte het gebied tussen De Oude Wijk en de Otweg in Boskoop enige tijd met stankoverlast door zuurstoflooswater. Een van de maatregelen om de situatie te verbeteren was de inzet van de FilAir. De inzet heeft met succes bijgedragen aan het verbeteren van de waterkwaliteit. Het illustreert goed hoe een idee uitgroeit tot een volwassen product en ingezet kan worden bij ons werk.

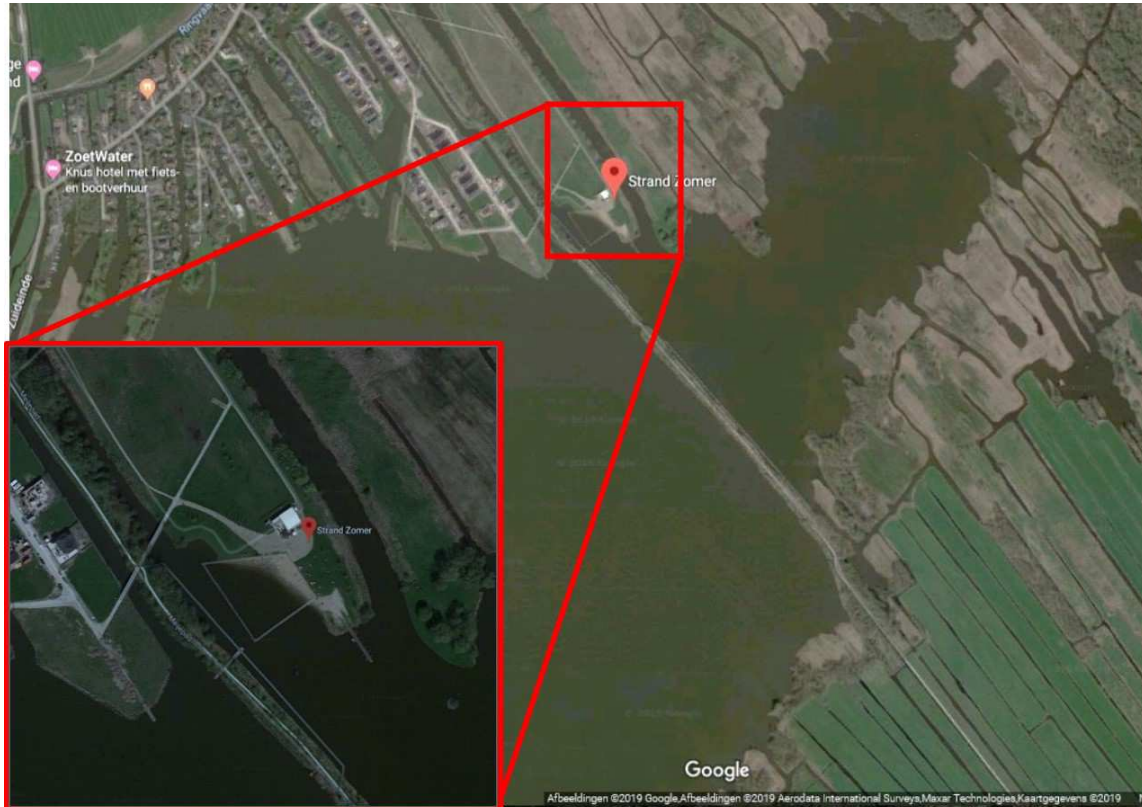
**Figuur 1:** Overzicht Meijepark

De zwemwaterlocatie Meijepark ligt in de gemeente Nieuwkoop en is sinds 2015 aangewezen. De locatie ligt aan de noordzijde van het Meijepad aan de Zuideinderplas (zie figuur 1).

In 2015 is de situatie ter plaatse van het Meijepark gewijzigd. De zwemwaterlocatie is van locatie veranderd, deze lag eerst aan de westzijde van de waterdoorgang en is in 2015 verplaatst naar de oostkant, mede vanwege de aanwezigheid van een zandstrand. Ter plaatse zijn steigers aangebracht en er is een horecavoorziening geopend. Sindsdien is de waterkwaliteit achteruitgegaan. Dit geldt zowel voor bacteriologische kwaliteit als voor de beoordelingen ten aanzien van blauwalgen. Het beheer van de zwemwaterlocatie is in handen van gemeente Nieuwkoop. De eigenaar van de horecavoorziening helpt daarbij en zorgt dat de steigers worden schoongemaakt. Dit is nodig door de aanwezigheid van ganzen die de steigers gebruiken om te rusten.

Lokale maatregelen zijn mogelijk door het water in beweging te houden. Hierdoor krijgen blauwalgen niet de kans drijfzaden te vormen. Een effectieve maatregel is het verwijderen van de steigers, waardoor stroming en wind meer invloed op het water in de zwemwaterlocatie krijgen. Bijkomend effect is dat watervogels niet meer kunnen rusten op de steigers en de bacteriologische zwemwaterkwaliteit verbeterd. Voor het verwijderen zal echter weinig draagvlak zijn bij gemeente en de exploitant. Beweging kan ook gecreëerd worden door het plaatsen van een doorstroompomp /mixers. Hier zijn goede ervaringen mee opgedaan in de Braassemermeer en Aalsmeer. De kosten worden geschat op € 250.000. Daarnaast is het zaak om: 1) het strand en de steigers schoon te houden en te voorkomen dat daarbij de uitwerpselen in het water komen, 2) het verbod op honden beter te handhaven en 3) voldoende sanitair permanent bruikbaar te houden.

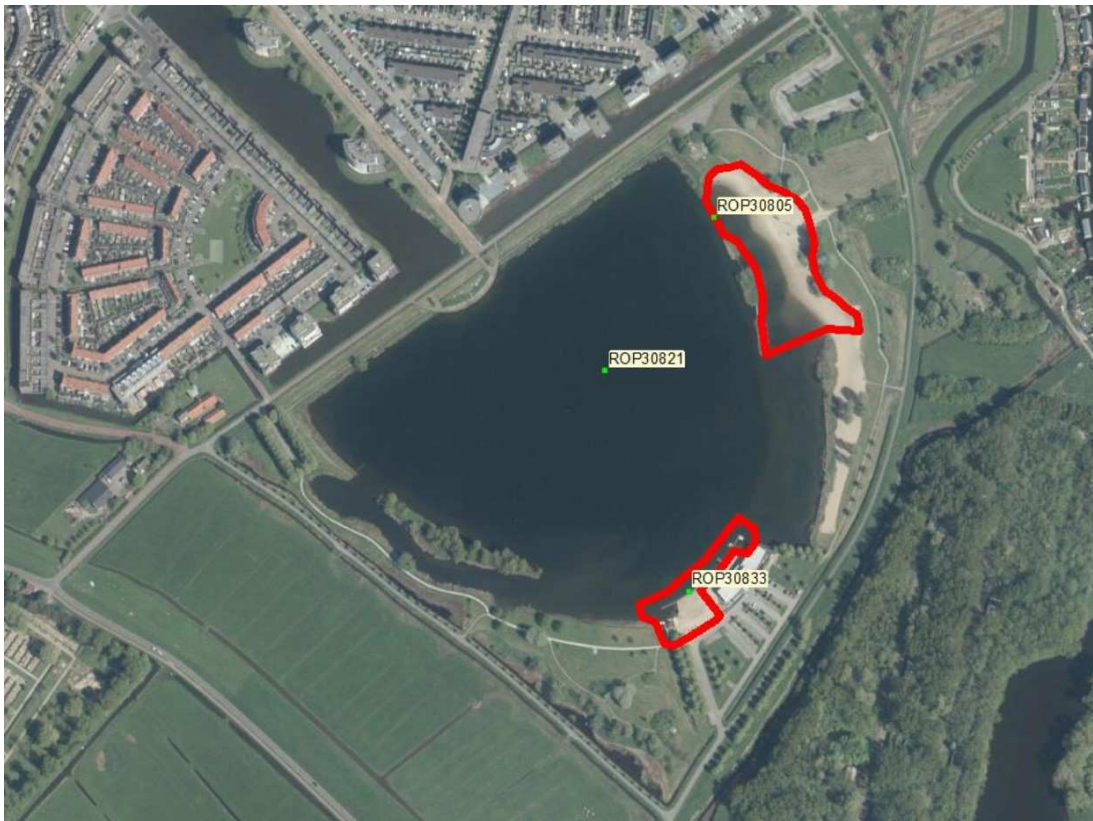
**Figuur 2:** Overzicht Westbroekplas

De Westbroekplas heeft twee zwemwaterlocaties: Villa Westend en Westbroekplas strand (zie figuur 2). Het beheer ligt voor Villa Westend bij de horecaondernemer en voor het strand bij het Recreatieschap Spaarnwoude.

- (Water)vogels. De Westbroekplas heeft op verschillende locaties vlonders en eilandjes, waar veel (water)vogels zitten. Uitwerpselen kunnen zo in de richting van de zwemzone stromen.

Met een aantal aanpassingen kan het helofytenfilter worden ingezet voor het behandelen van water van de Westbroekplas. Met het realiseren van een in- en uitlaat aan het helofytenfilter is het mogelijk water uit de plas te zuiveren en de stroming van het water in de plas zo te richten dat blauwalgen niet stagneren bij en op het zwemstrand.

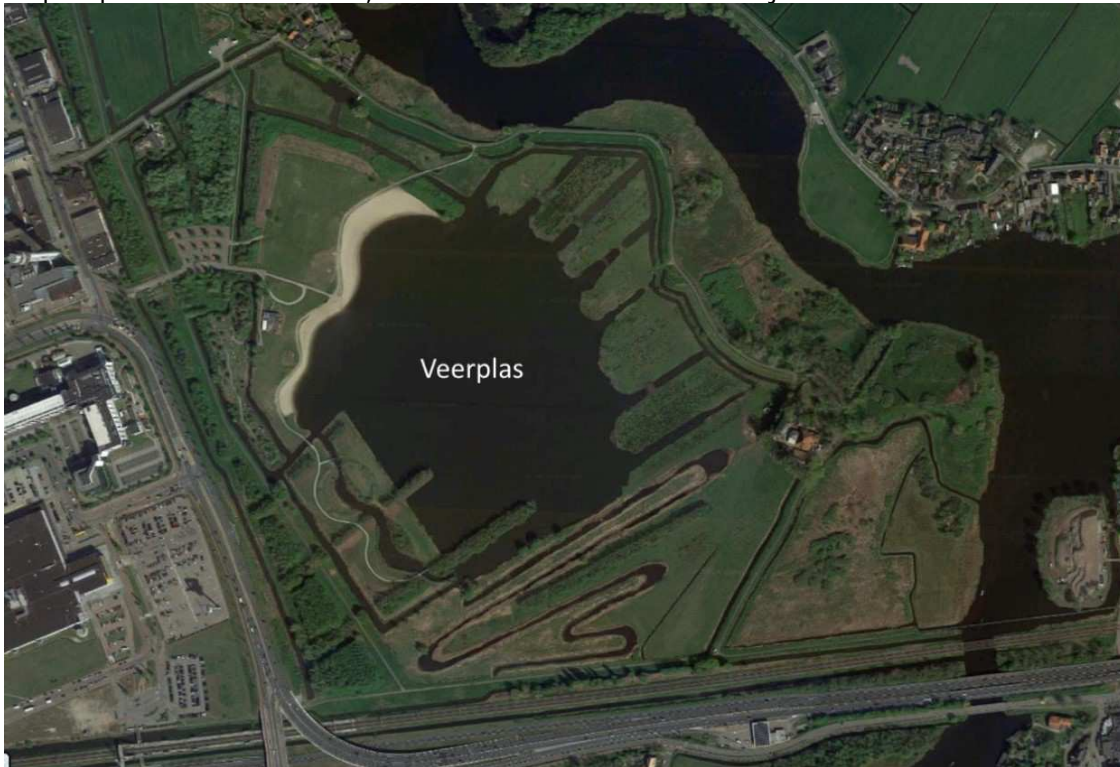
**Figuur 3:** Overzicht Veerplas

De Veerplas ligt in het recreatiegebied Spaarnwoude, ten oosten van Haarlem in de gemeente Haarlem. De plas is aangelegd in 1994. Het beheer van de plas ligt bij het recreatieschap Spaarnwoude. Aan de noordzijde bevindt zich de officiële zwemwaterlocatie (zie figuur 3). Hier is ook een horeca voorziening. Aan de zuidzijde bevindt zich een helofytenfilter. Het inlaatwater naar de plas passeert eerst dit filter, met als doel nutriënten te verwijderen.

Om blauwalgenoverlast te verminderen zal de fosfaatconcentratie moet worden verlaagd. Het huidige helofytenfilter wordt te zwaar belast. Bij het huidige debiet van 2,25 m<sup>3</sup> mag niet worden verwacht dat voldoende lage nutriëntenconcentraties worden bereikt. Daarvoor is het oppervlakte te klein. Een alternatief is een Verticaal doorstroomde filters. De filters zijn veel effectiever in het verwijderen van nutriënten dan zuiveringsmoerassen of zuiveringssloten (huidige systeem). Dit verticaal doorstroomde filter wordt uitgerust met ijzerzand voor de verwijdering van fosfaat en de onderste, zuurstofarme zone zorgt voor denitrificatie. Met het beschikbare oppervlak kan het huidige debiet gehandhaafd blijven. Bij een lager debiet kan het filter evenredig kleiner worden. De kosten van de realisatie van een verticaal doorstromend filter liggen in de orde van € 250.000,00. Bijkomend voordeel is dat een verticaal doorstroomde filter veel minder aantrekkelijk is voor vogels en daarmee bijdraagt aan een betere bacteriologische kwaliteit.

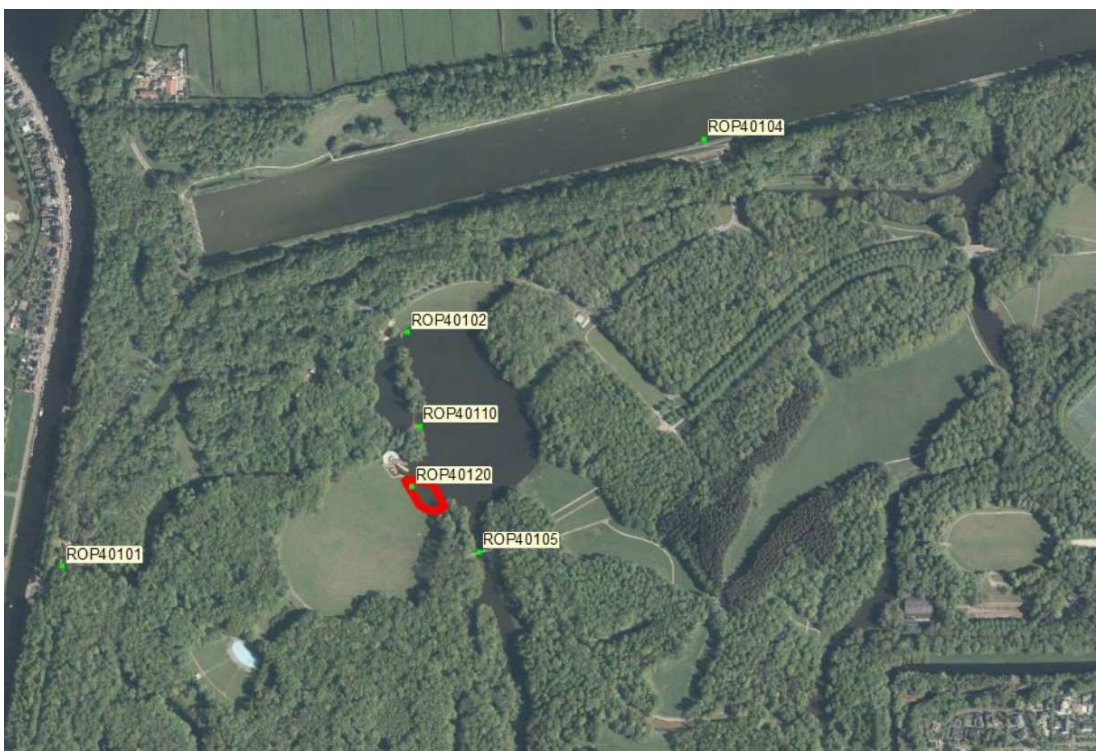
**Figuur 4:** Overzicht Amsterdamse Bos

De zwemwaterlocatie 'Grote Vijver' is gelegen in het parkbos, onderdeel van het Amsterdamse Bos (zie figuur 4). De zwemwaterlocatie ligt in gemeente Amstelveen. De Grote Vijver is in beheer bij gemeente Amsterdam, Dienst Maatschappelijke Ontwikkeling en het beheer wordt uitgevoerd door boswachters van de gemeente. Er is een horecagelegenheid aanwezig. Hier kunnen tevens kano's worden gehuurd. Bij de kanoverhuur zijn toiletten aanwezig.

Het Amsterdamse Bos heeft 1 officiële zwemwaterlocatie aan de westzijde van de grote vijver. De plas zelf ligt vrij beschut en is, afgezien van de ligweide, vrijwel volledig omringd door bomen. Van het verharde pad en de ligweide (zwemwaterlocatie) is bekend dat er veel eenden en
