Onderwerp: De Dijkgraaf levert broddelwerk

Wij, ingelanden van Rijnland, wonend in Aalsmeer aan de Stommeerweg, achter de dijk in de Stommeerpolder, hebben tot onze verbazing meegemaakt hoe Rijnland ons landschap onlangs ingrijpend heeft verwoest.

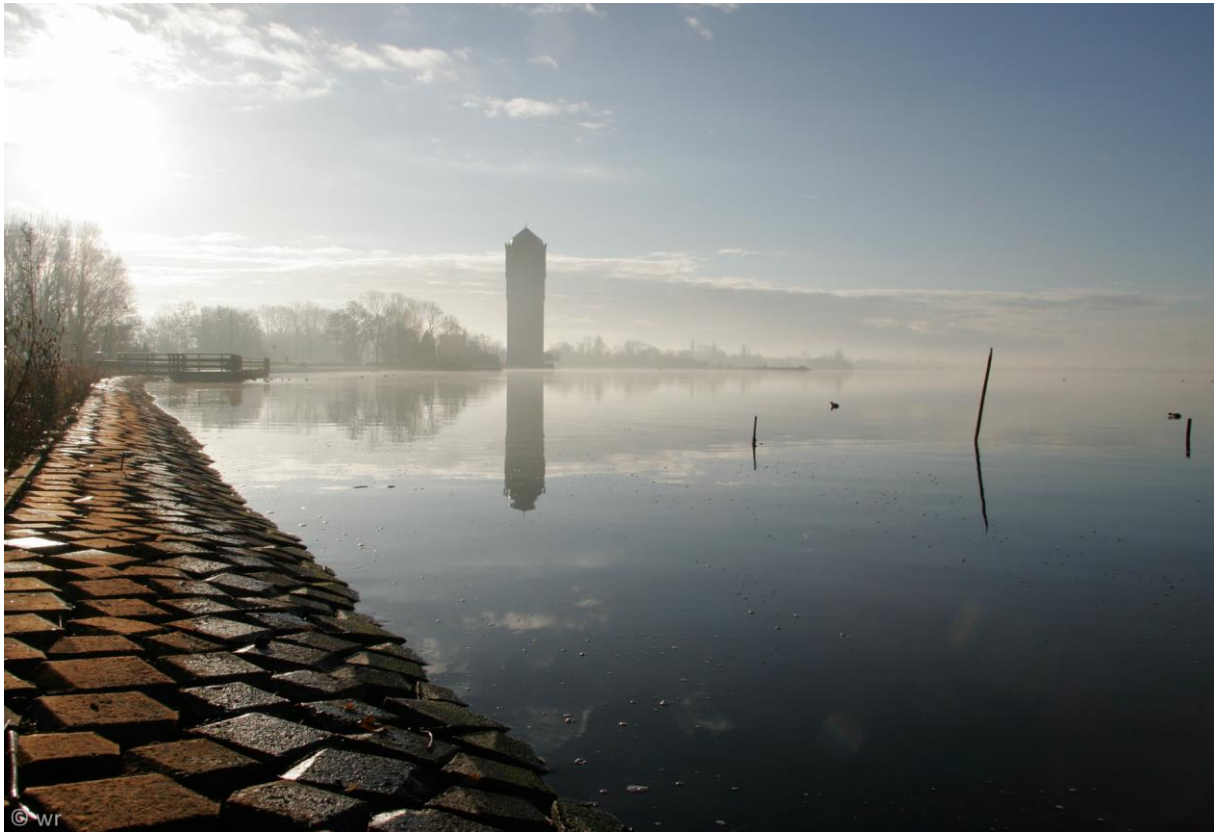
1. Uit landschappelijk oogpunt is het afgrijselijk om te zien. Wij geven u hierna twee foto's van voor en na deze steenstort, oordeelt u zelf:

*Vóór de keiendam*

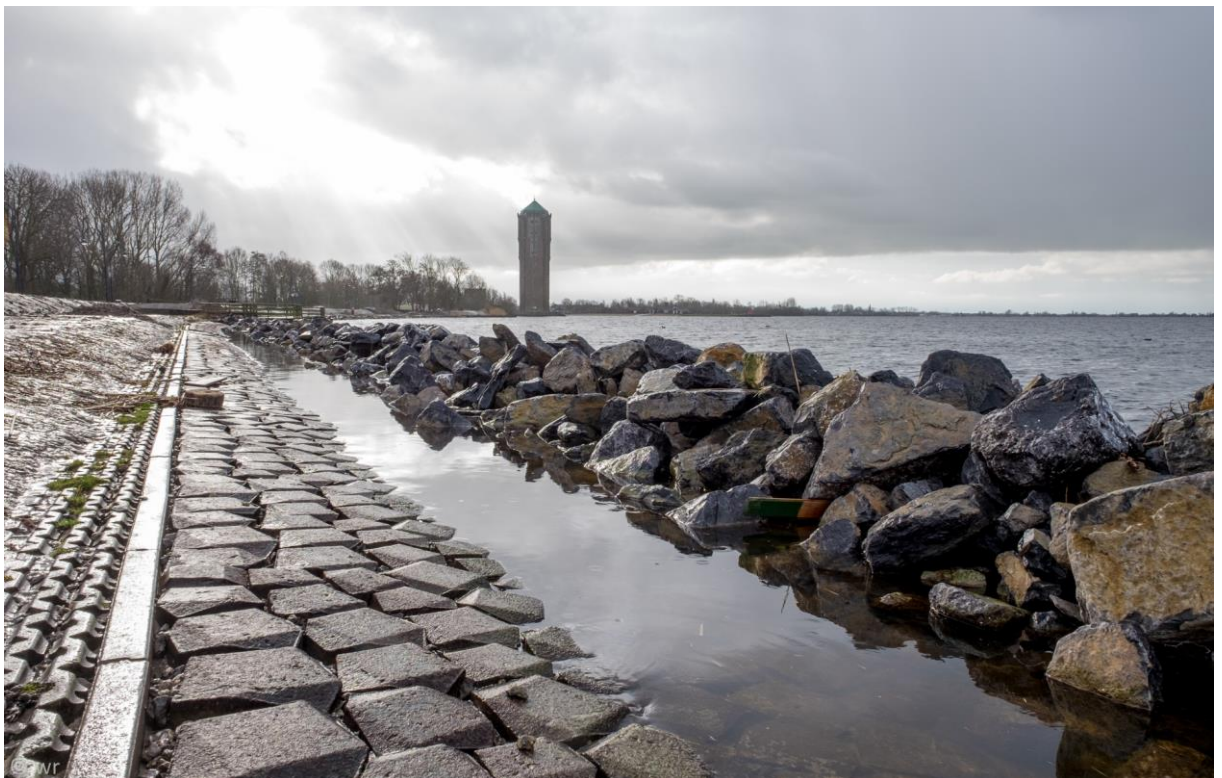
Maar daarna ging het fout. Er gebeurde iets wat totaal niet was afgesproken met de bewoners. Er kwam een groot schip volgeladen met grove keien, die met groot materieel in de Westeinder op de voet van de dijk werden gedumpt, ongeveer een meter uit de kant. En die onzalige actie heeft inmiddels rampzalige gevolgen. Op een rij:

*Met de keiendam*

Het is echter nog niet te laat. De oplossing is relatief eenvoudig. Indien het zware materieel opnieuw wordt ingezet om de keien onder water te laten verdwijnen dan zou al een groot deel van de problemen zijn opgelost. Blijft dan nog over de bedorven toegang tot het water van de Westeinder. Dat zou met doorgangen en loopsteigers eenvoudig kunnen worden gerealiseerd.

Wij als bewoners van de Stommeerweg in Aalsmeer, ingelanden van Rijnland verzoeken de Hoogheemraden om aan de Dijkgraaf de opdracht te geven om de keienrij voor de dijk van de Stommeerweg in Aalsmeer zodanig te verlagen dat deze bij elke waterstand onder water ligt. Wij vragen daarmee niet te veel; helemaal weghalen zou uiteraard veel beter zijn, maar wij begrijpen ook dat dit kostbaar zou zijn. Toegeven dat er fouten zijn gemaakt, beter overleg, samen met het verplaatsen van de keien onder het waterniveau en het aanleggen van mensvriendelijke doorgangen naar het water van de Poel zou ons vertrouwen in de Polder weer enigszins kunnen herstellen.

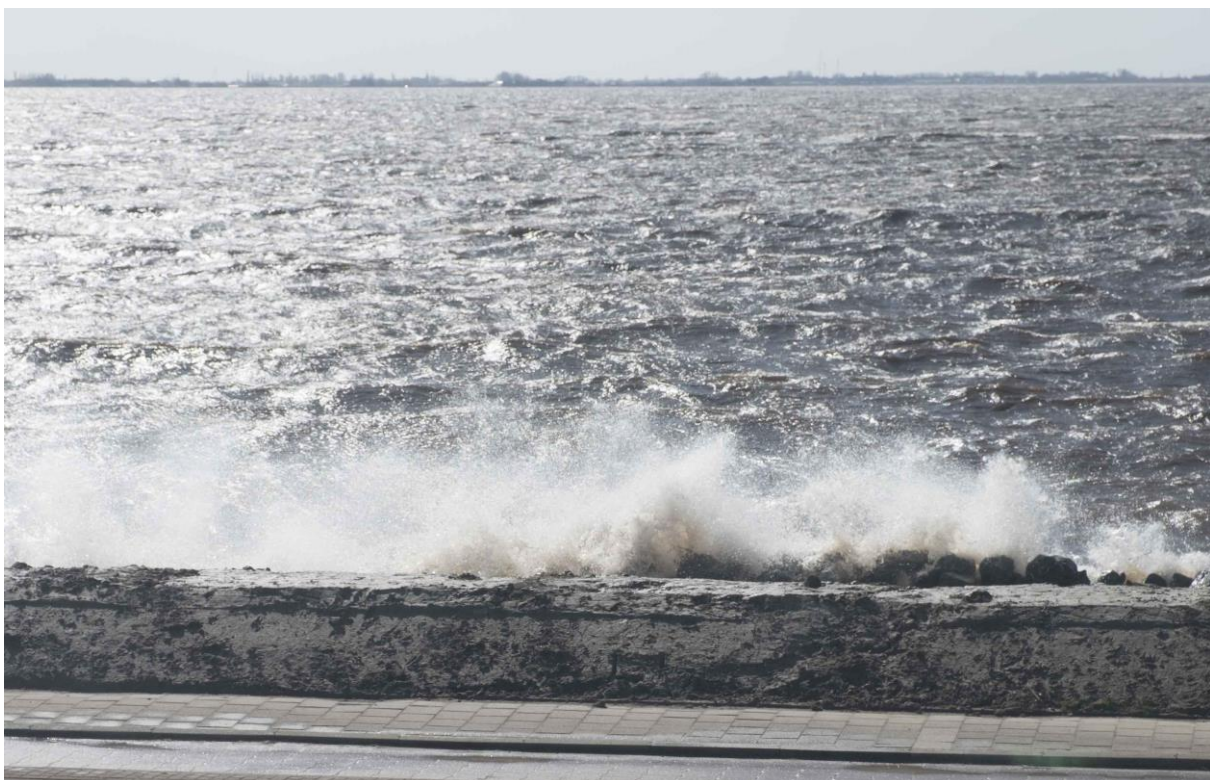
3. Sommigen van ons wonen al meer dan dertig jaar op deze plek en het kwam in het verleden wel eens voor dat bij de heersende zuidwesten wind, die recht op de dijk staat, vanaf windkracht 10 tot 12, water over de dijk waaide. Maar met deze nieuwe keiendam voor de dijk gebeurt dat nu al vanaf windkracht 6. Windkracht 10 of hoger komt één à twee keer per jaar voor, windkracht 6 of hoger komt uiteraard veel vaker voor: in het stormseizoen van november 2015 t/m maart 2016 heeft het windstation Windguru van de Windsurfclub Aalsmeer aan de Westeinder 25 keer periodes vanaf windkracht 6 geregistreerd, maar in dezelfde periode nooit boven windkracht 10.

Het water buist bij de overheersende zuidwesten wind, vanaf windkracht 6, op en hoog over de dijk, zodanig dat wandelaars en fietsers regenkleding nodig hebben, ook als het niet regent. Bovendien woelt het water de modder langs de oever om, waardoor het water verzadigd wordt van vuil. Het is dus geen schoon water dat over de dijk waait, maar modderwater. De bewoners van de Stommeerweg krijgen het modderwater tegen hun (ruim 40 meter verder gelegen!) gevel aan, hetgeen goed zichtbaar is op de ramen van hun huizen. Zie de foto's hieronder:

*Buiswater over de keiendam*

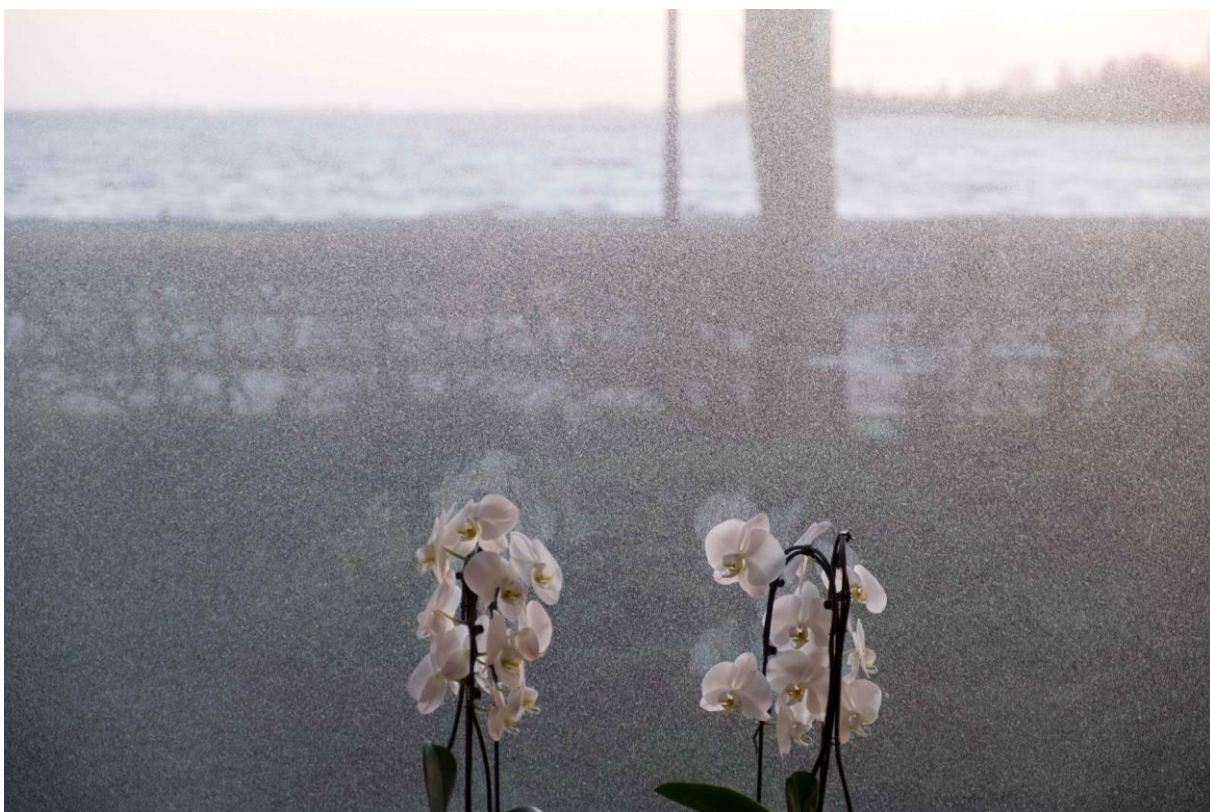
*Modder op de ramen*

Maar niet alleen de gevels en de ramen komen onder de modder: alles wordt vuil. Een zeer lokale, maar evidente milieuramp. En doordat er nu veel water met modder over de dijk heen slaat tegen de gevels aan, bevordert dit ook de aangroei van alg op de bakstenen gevels

van de huizen. Dit is esthetisch niet fraai maar ook niet goed voor de bakstenen en voegen. Al deze verschijnselen zijn pas ontstaan na de dump van de keiendam in de Westeinder. Sommige ondertekenaars wonen al meer dan 30 jaar op deze locatie en zij verklaren dat deze verschijnselen zich op deze schaal in het verleden nimmer hebben voorgedaan.

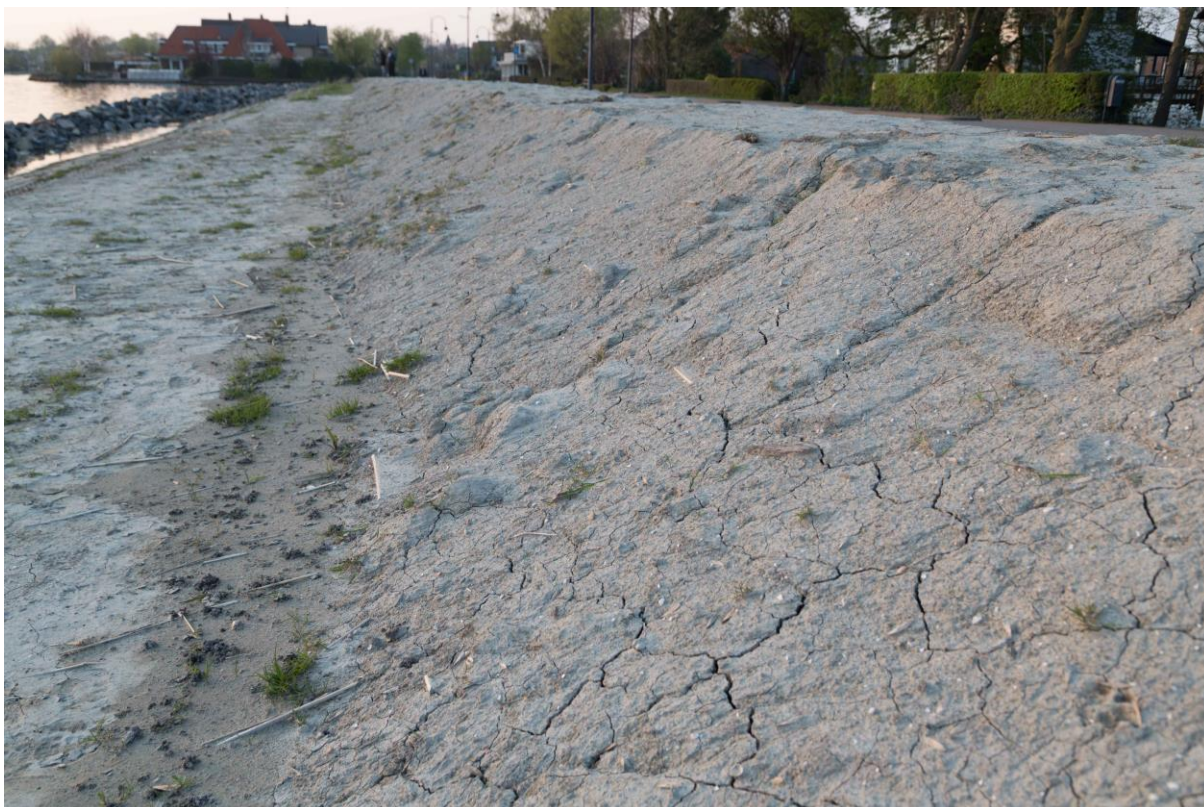
Indien de functie van de keiendam gedacht was om de dijk te beschermen dan is precies het tegenovergestelde bereikt. Het buiswater slaat nu vanaf windkracht 6 vrijwel recht op het pas verhoogde dijklichaam, dat na drie maanden al sporen van erosie vertoont, zie de foto onder punt 5. Het dijklichaam wordt bij harde wind permanent uitgehold en de dijk zal nu veel meer onderhoud gaan vergen om op veilige hoogte te blijven.

5. En het allerergste is nog dat die keienhoop helemaal niet nodig is, zelfs schadelijk is voor de oeverbescherming. De erosie op het dijklichaam door golfslag is al eerder genoemd. De verhoging van het dijklichaam is bedoeld om het hogere water in de toekomst te keren. De blokken steen voor de dijk hebben daar totaal geen functie in. Integendeel: ze bedreigen de stabiliteit van het dijklichaam. Uit het oogpunt van verantwoorde dijk aanleg is dit totaal onverantwoord. De effectiviteit van de steenblokken als dijkbescherming is niet beter dan bij een glooiend talud. Hier is door onwetenden een enorme investering letterlijk in het water gegoooid. Broddelwerk kortom.

*Erosie aan de waterkant van het dijklichaam veroorzaakt door buiswater van de keiendam*
